Gutachtliche Stellungnahme

Nr.: R 184/08.1

vom: 5. Dezember 2008

Betreff: Exner ./ Schmoihl + Sohn Bauunternehmung GmbH u. a.
Aktenzeichen 23 OH 19/07
Beweisbeschluss vom 23.05.2008

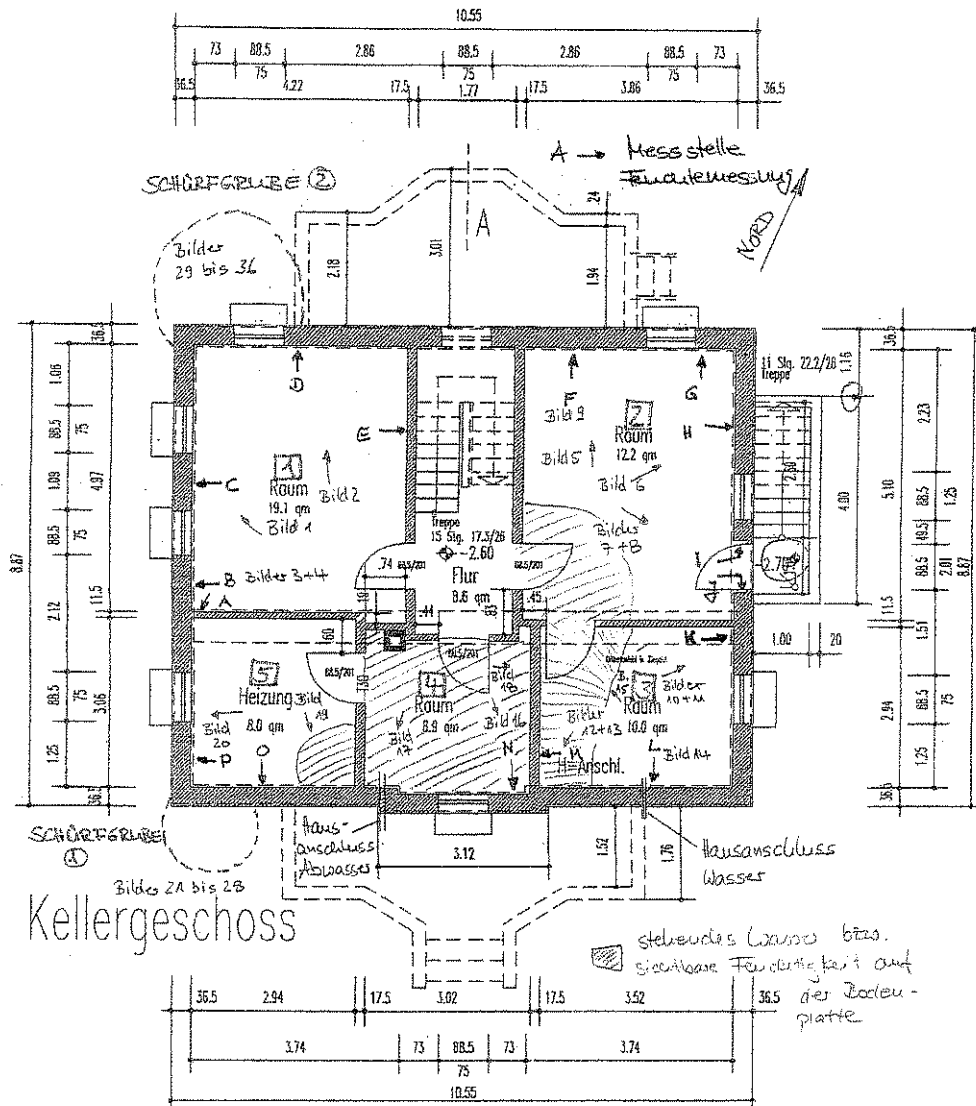
Abb. 1: Grundriss Kellergeschoss aus [3] mit Eintragung der Mess- und Untersuchungsstellen sowie der Bildverweise

Die Mess- und Untersuchungsstellen sind in dem Grundriss in der Abbildung 1 eingetragen.

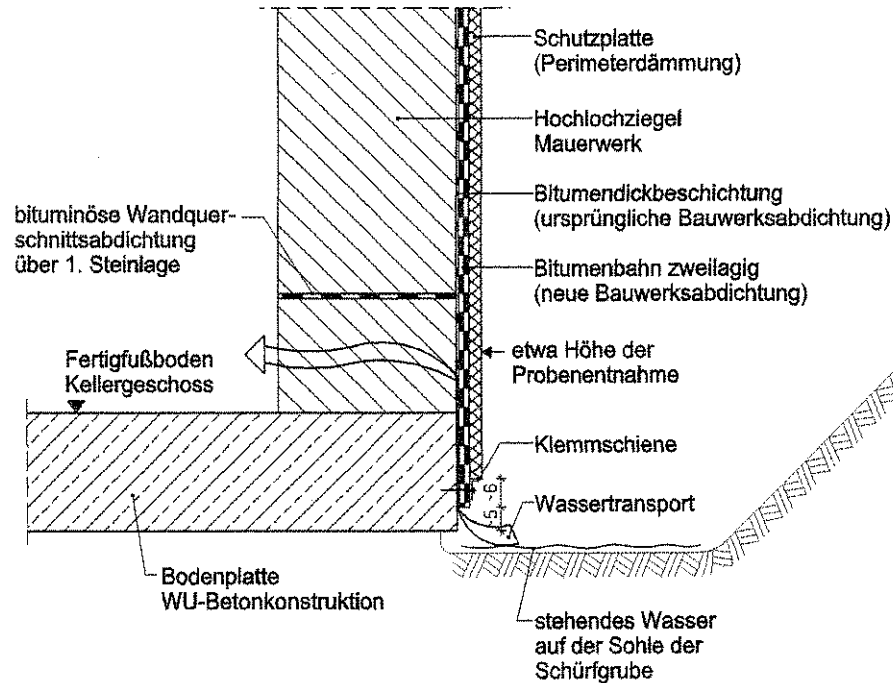
Abb. 2: Vertikalschnitt durch die Außenwand in der Schürfgrube 1, Prinziskizze mit Eintragung des Wassertransportweges

Der vorgefundene Abdichtungs- und Außenwandaufbau ist in der Abbildung 2 skizziert.

Wie in Bild 24 zu sehen ist, sammelte sich in der Schürfgrube etwas unterhalb der Bodenplatte Wasser. Der Boden innerhalb der Schürfgrube wurde durch die Feuchtigkeit breiig und pastös.

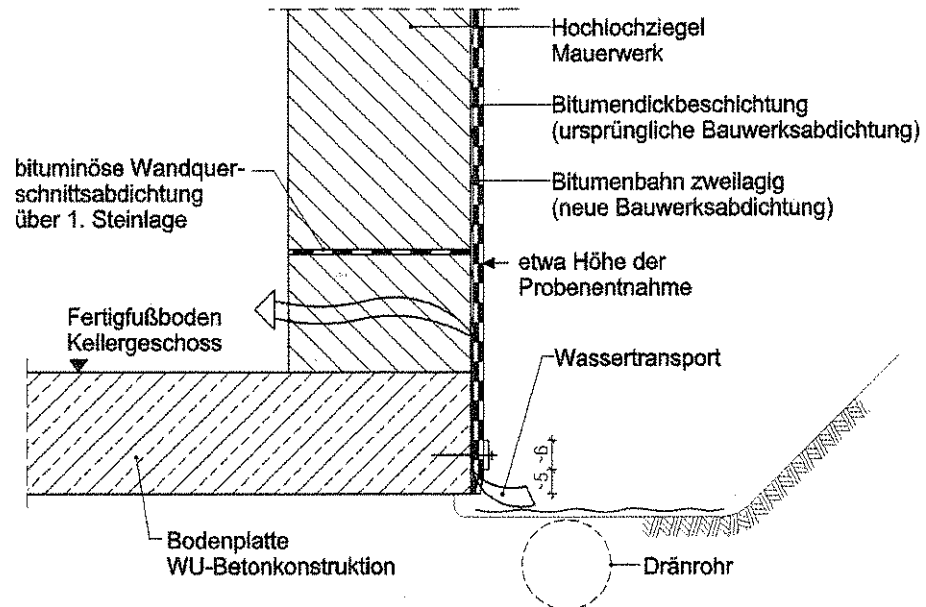
Abb. 3: Vertikalschnitt durch die Außenwand in der Schürfrube 2, Prinziskizze mit Eintragung des Wassertransportweges

Die vorgefundene Situation ist in Abbildung 3 dargestellt.

In der Sohle der Schürfrube sammelte sich nach einiger Zeit Wasser. Der Boden weichte auf. Des Weiteren wurde in der Schürfrubensohle eine Dränrohr vorgefunden. Die Oberkante des Rohres lag etwa in Höhe der Unterkante der Bodenplatte. Das Dränrohr war vollständig in den anstehenden Boden eingebettet. Eine Kiesschicht war nicht vorhanden.
