Sachverständigenutachten gemäß Beweisbeschluss des Landgerichts Berlin vom 12. Januar 2015, ausgehändigt am 21. April 2016

Von der IHK Potsdam öffentlich bestellter und vereidigter Sachverständiger
für Schäden an Gebäuden

Gegenstand des Gutachtens sind die behaupteten Mängel am Einfamilienhaus des Klägers, Herrn Exner, im Viereckweg 107 in 13125 Berlin.

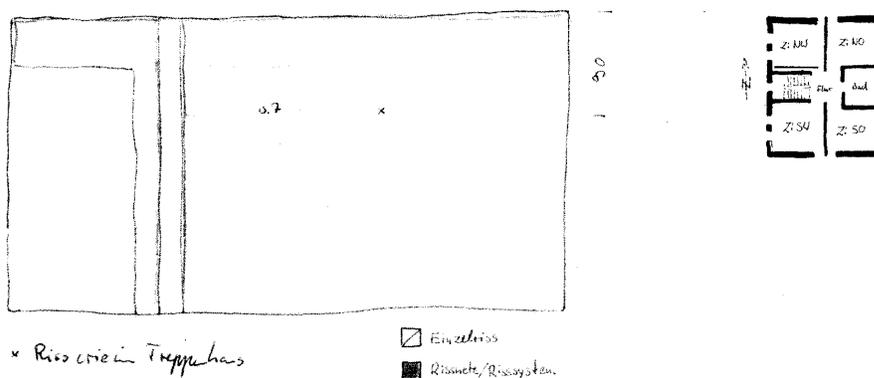
Der horizontale Riss im Oberwandbereich des Obergeschosses zeichnet sich auch im Wandputz derselben Wand im nordwestlichen Zimmer ab. **[Bild 4, Bild 6]** Die Breiten dieser miteinander korrespondierenden Risse betragen zimmerseitig bis 0,7 mm und treppenhausseitig bis 0,3 mm. Sie befinden sich etwa 90 cm unter der Decke. Der treppenhausseitige horizontale Einzelriss wird von einem bis 0,3 mm breiten vertikalen Riss gekreuzt. Dieser Einzelriss verläuft entlang einer Konstruktionsgrenze zwischen Massiv- und Trockenbau.

Bild 5: Obergeschoss, Kinderzimmer Nordwest, Risskartierung der Wand zum Treppenhaus

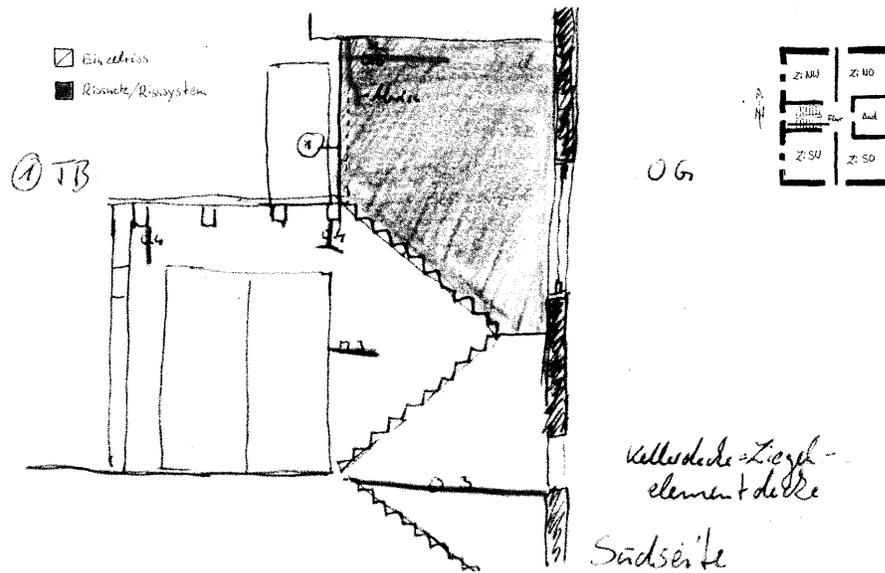
In Ebene der Unterseite der Kellerdecke ist ein horizontaler Einzelriss über die gesamte Treppenhauswandlänge festzustellen.

Bild 7: Querschnitt durch das Treppenhaus, Risskartierung der Treppenhaußsüdwand

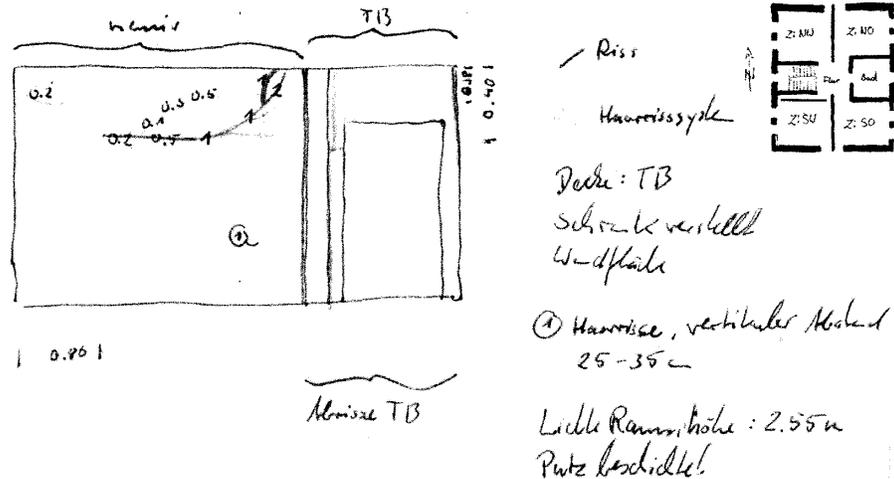
Bild 9: Obergeschoss, Zimmer Südwest, Risskartierung Nordwand

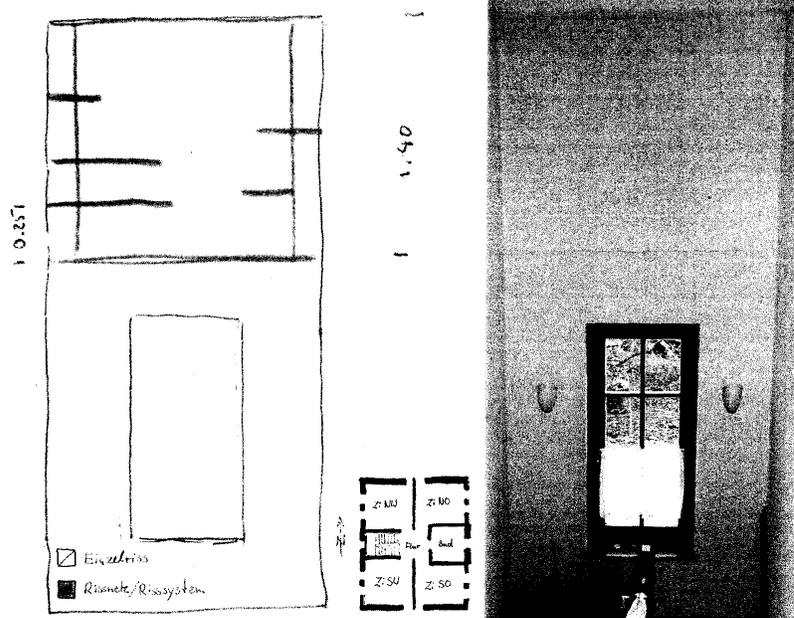
An der Westwand zeichnen sich oberhalb des obersten Treppenhausfensters deutlich horizontale und vertikale Einzelrisse ab. **[Bild 11]** Besonders deutlich ist der horizontale durchgehende Riss, der auch auf gleicher Höhe sowohl auf der Süd- als auch auf der Nordwand vorhanden ist. **[Bild 3, Bild 7]**

Bild 11: Treppenhauswestwand EG-OG, links Risskartierung, rechts Situationsfoto

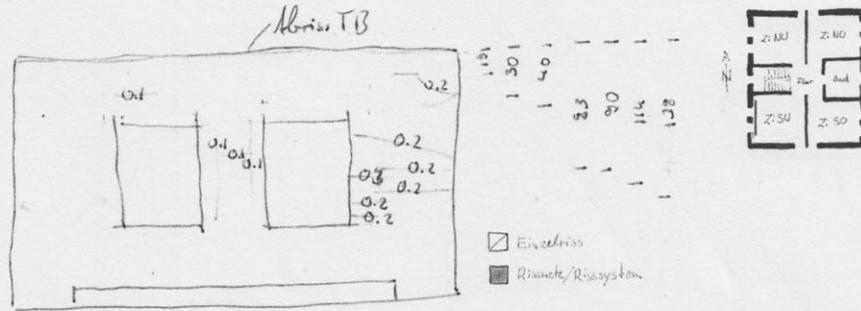
Im Deckenixel der Süd- als auch der Westwand verläuft jeweils ein Riss über die gesamte Wandbreite. Dort schließt der Trockenbau der Decke an das Massivmauerwerk an.

Bild 12: Obergeschoss, Zimmer Südwest, Risskartierung Westwand

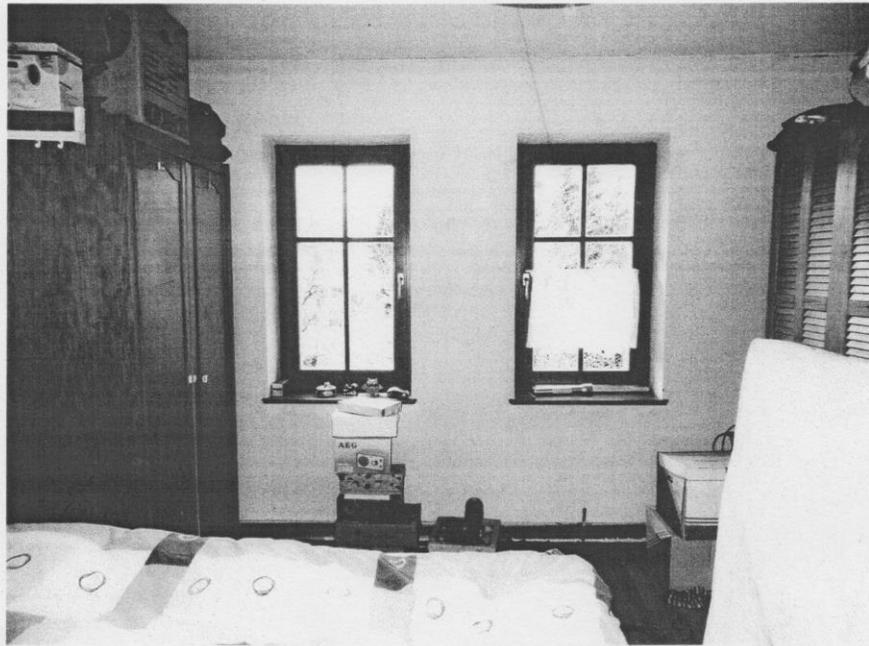
Bild 13: Obergeschoss, Zimmer Südwest, Westwand

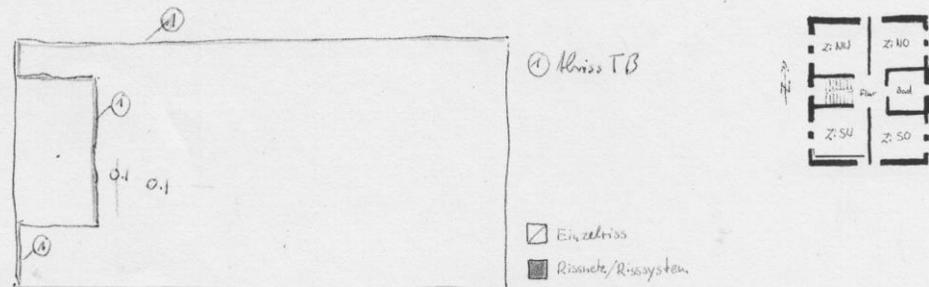
An der südlichen Außenwand sind Trockenbauabrisse um das Fenster festzustellen. Rechts neben dem Fenster befindet sich ein vertikaler Putzriss, der von einem horizontalen gekreuzt wird. **[Bild 14]** Beide haben eine Breite von nicht mehr als 0,1 mm.

Bild 14: Obergeschoss, Zimmer Südwest, Risskartierung Südwand

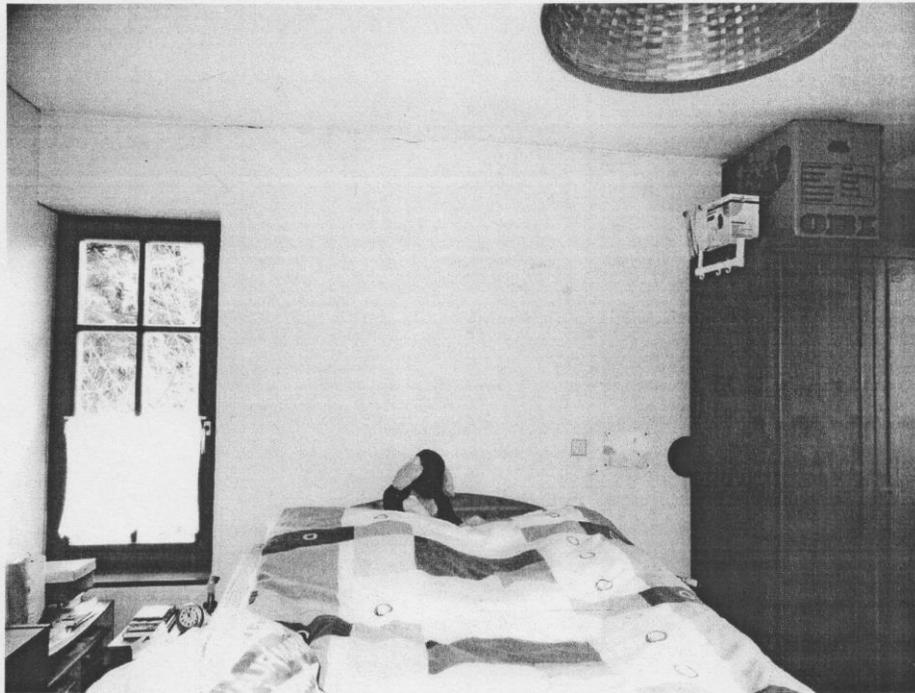
Bild 15: Obergeschoss, Zimmer Südwest, Südwand

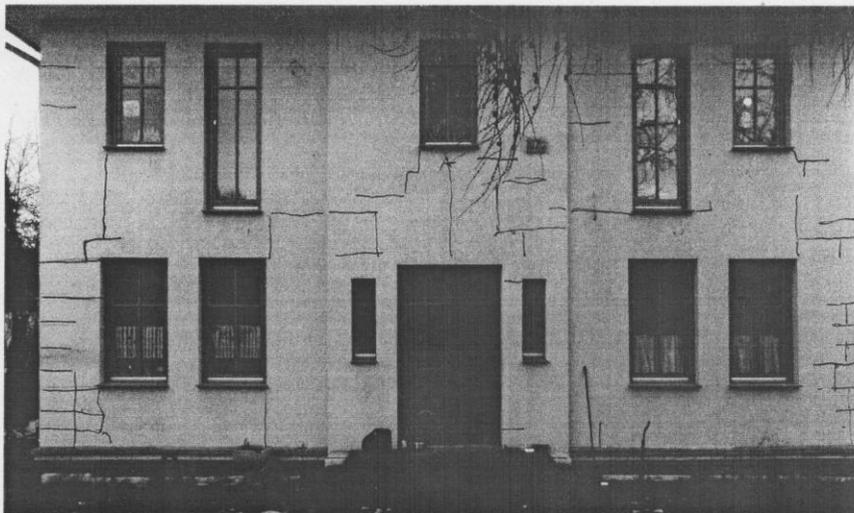
Bild 16: Kartierung besonders auffälliger Risse auf der Ostseite

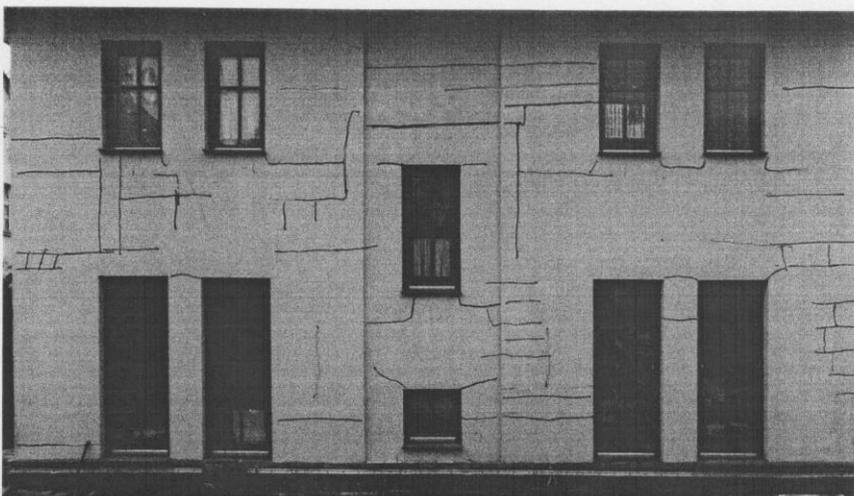
Bild 17: Kartierung besonders auffälliger Risse auf der Westseite

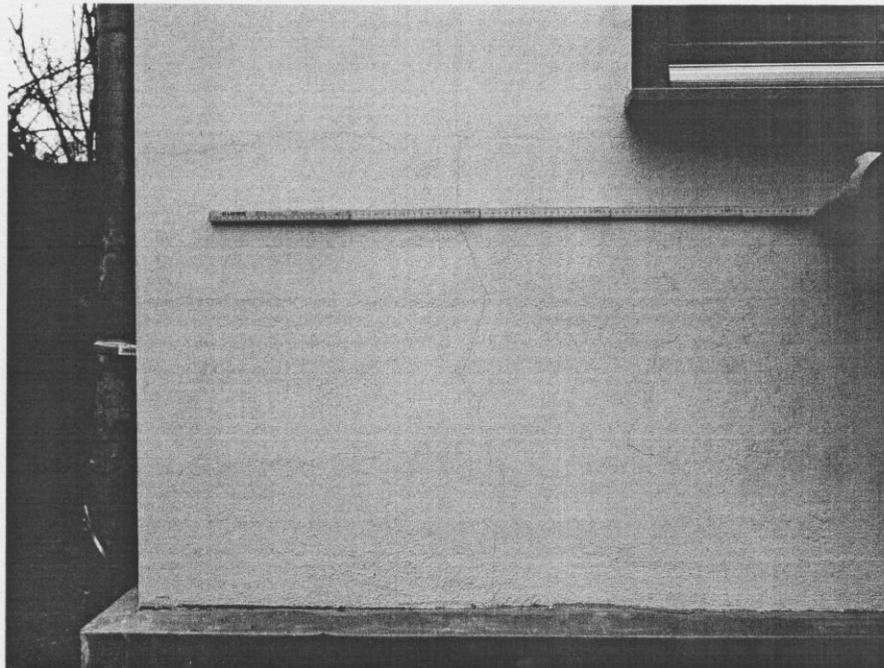
Bild 18: Detailausschnitt aus Bild 16,

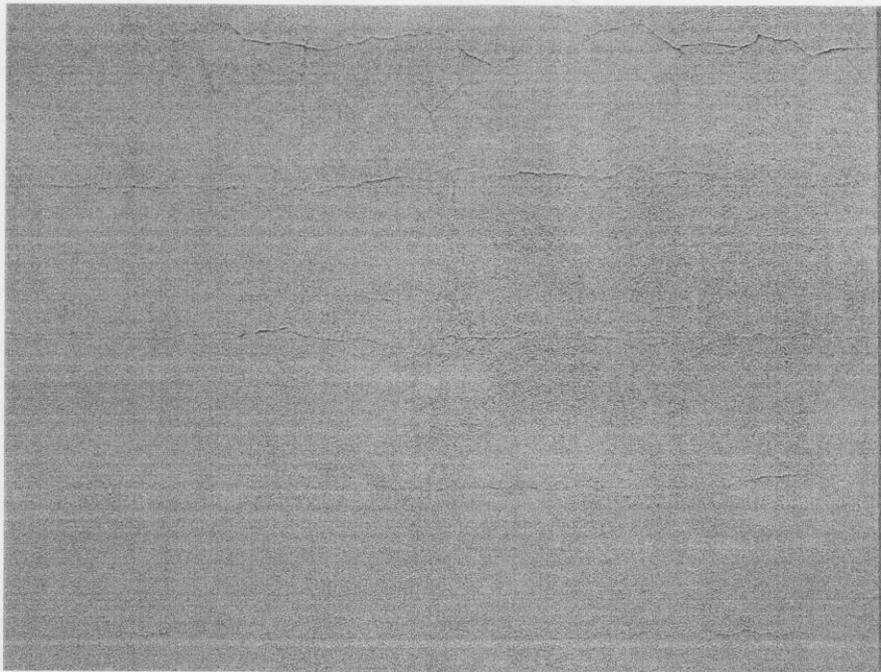
Bild 19: Ausschnitt der Nordfassade, Rissnetz mit Maschenweiten von ca. 50 cm, putzbedingte Risse

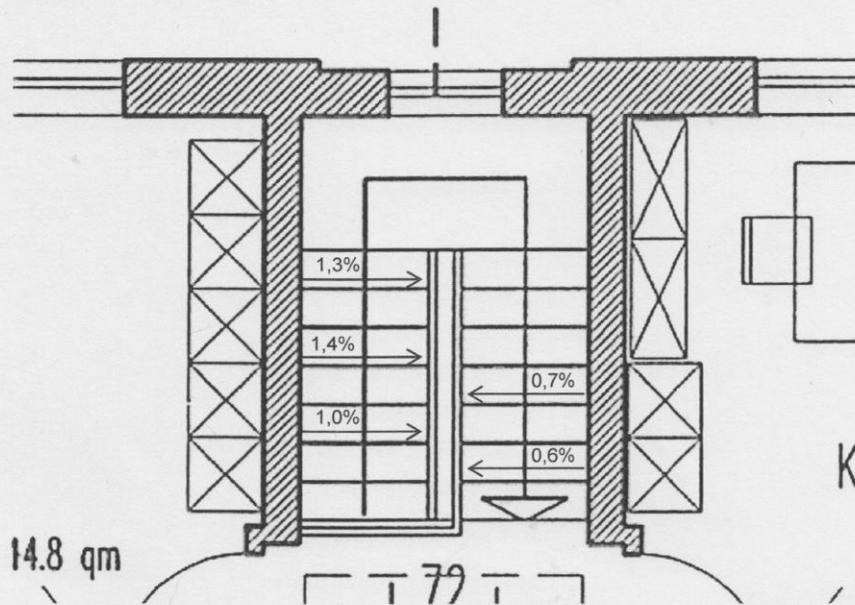
Bild 20: Treppe Erdgeschoss-Obergeschoss, Neigung der Stufen mit Neigungsrichtung rot markiert, Ausschnitt aus Baugenehmigungsunterlage Grundriss Obergeschoss

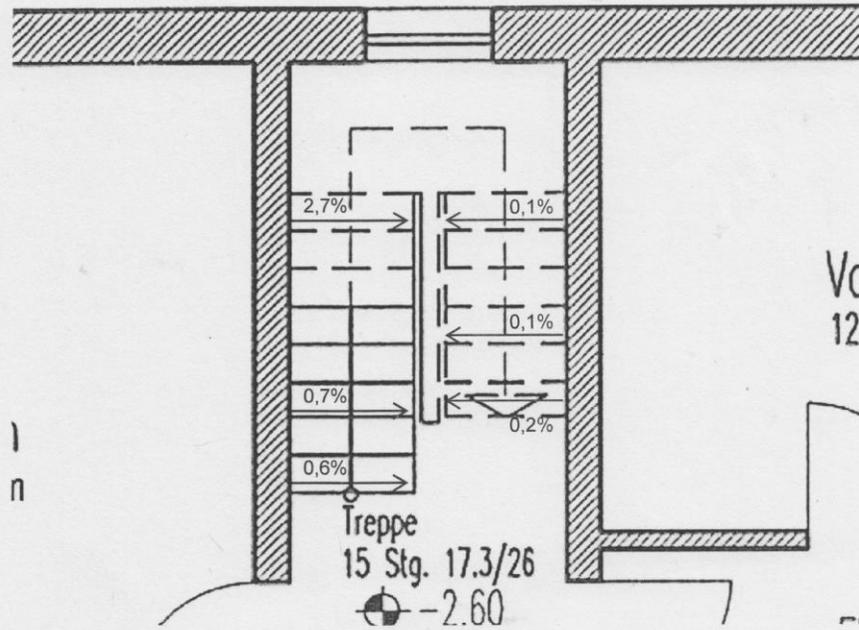
Bild 21: Treppe Kellergeschoss-Erdgeschoss, Neigung der Stufen mit Neigungsrichtung rot markiert, Ausschnitt aus Baugenehmigungsunterlage Grundriss Obergeschoss

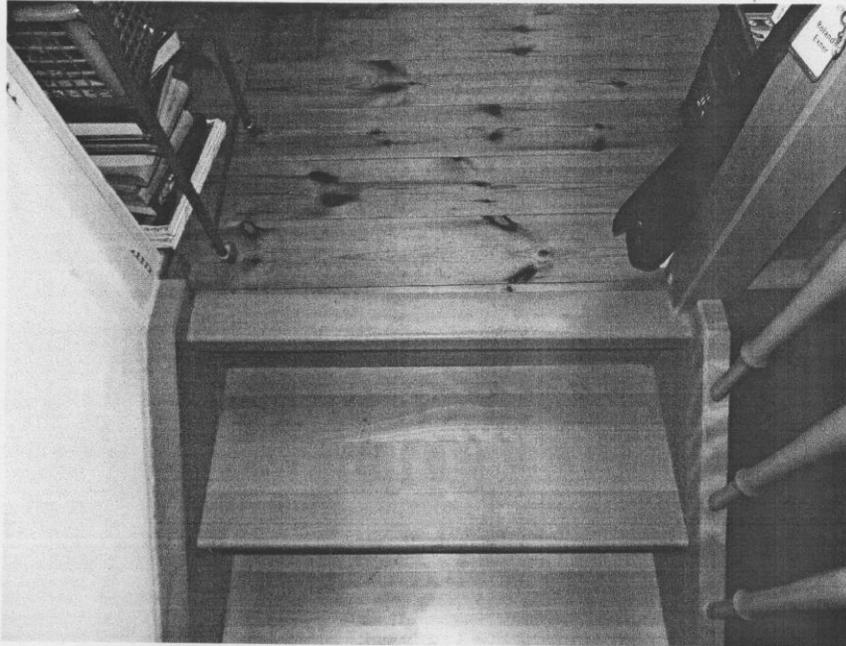
Bild 23: wie Bild 22, Austritt, Treppenlauf ist um 0,6-0,7% nach innen, zum Treppenauge geneigt

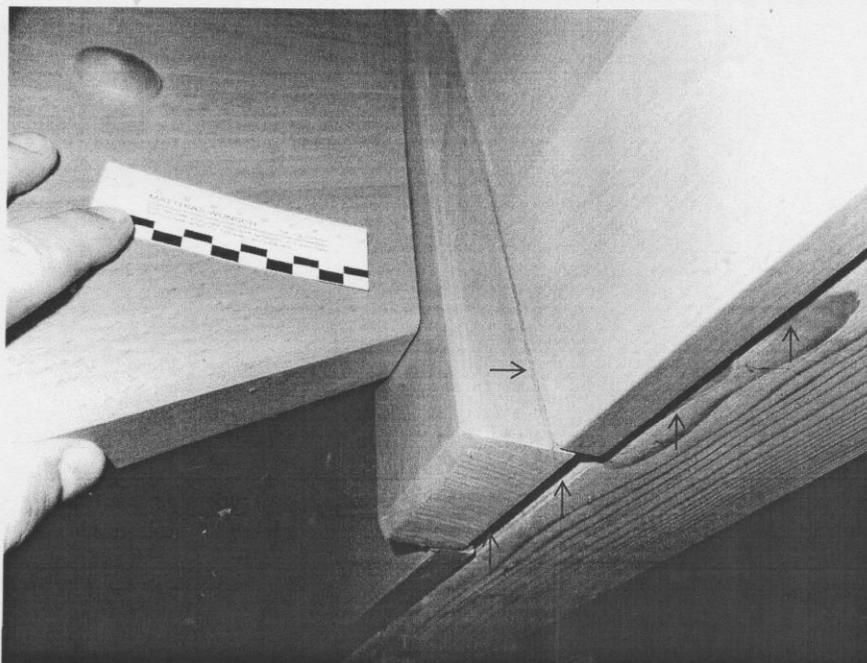
Geschossdecke) gelöst. [Bild 25] An exemplarisch ausgewählten Bereichen wurde überprüft, ob das Geländer einer horizontalen Krafteinwirkung durch Rütteln standhält. Das Geländer hielt stand.

Bild 25: Detail aus Bild 24, Spalte zwischen Querbalken und Pfosten sowie Stirnbrettern (blaue Pfeile), elastischer Fugenfüllstoff ist aufgerissen (roter Pfeil)

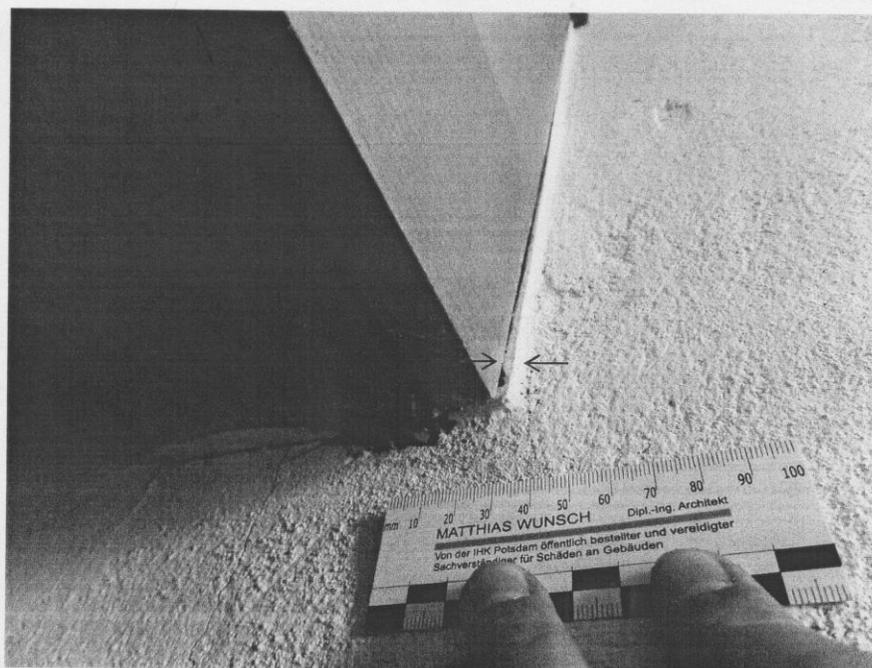
Bild 26: Wandaufleger der Geschossdeckenverkleidung im Obergeschoss, Stirnbrett ist verschoben (Pfeile)

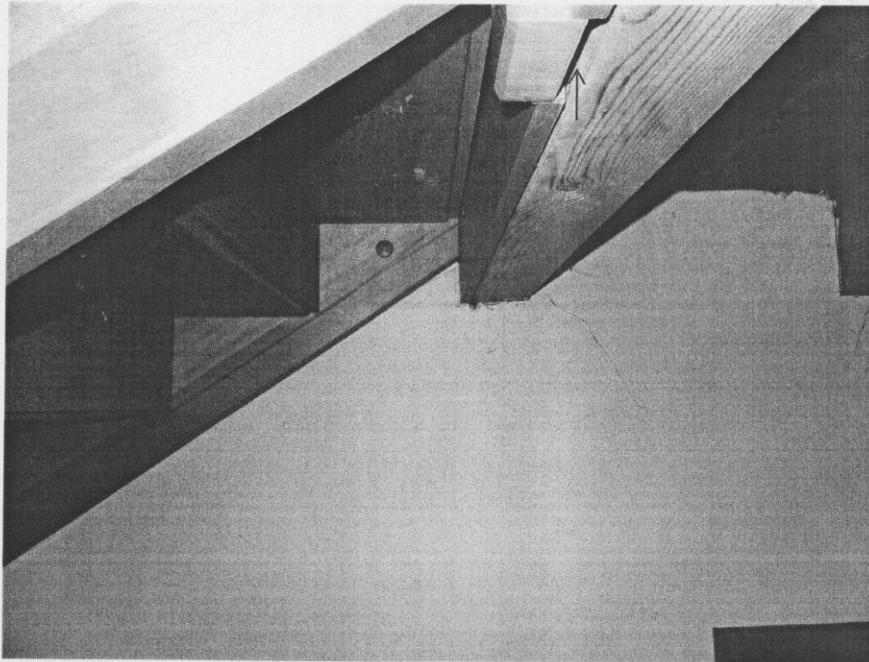
Bild 27: Unterseite des Treppenanschlusses an die Geschossdecke des Obergeschosses, offener Spalt zwischen Balken und Geländerpfosten (Pfeil)

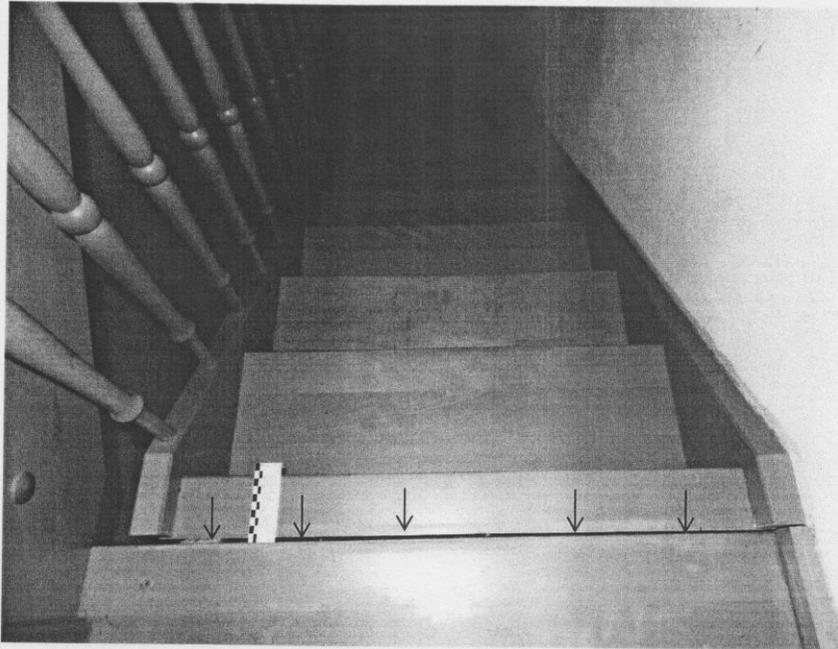
Bild 29: Blick vom Zwischenpodest EG-OG [Bild 28] Richtung Erdgeschoss, Spalt zwischen Podestrand und Treppenlauf nach links aufklaffend (Pfeile)

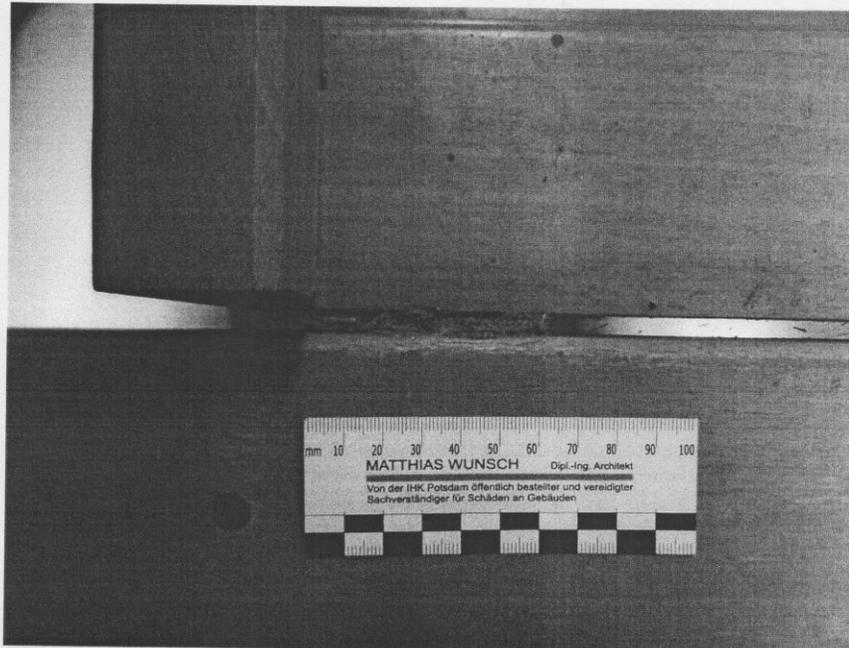
Bild 30: Detail aus Bild 29, Spalt zwischen Podest und Treppenlauf ist notdürftig ausgefüllt mit Holzwerkstoff

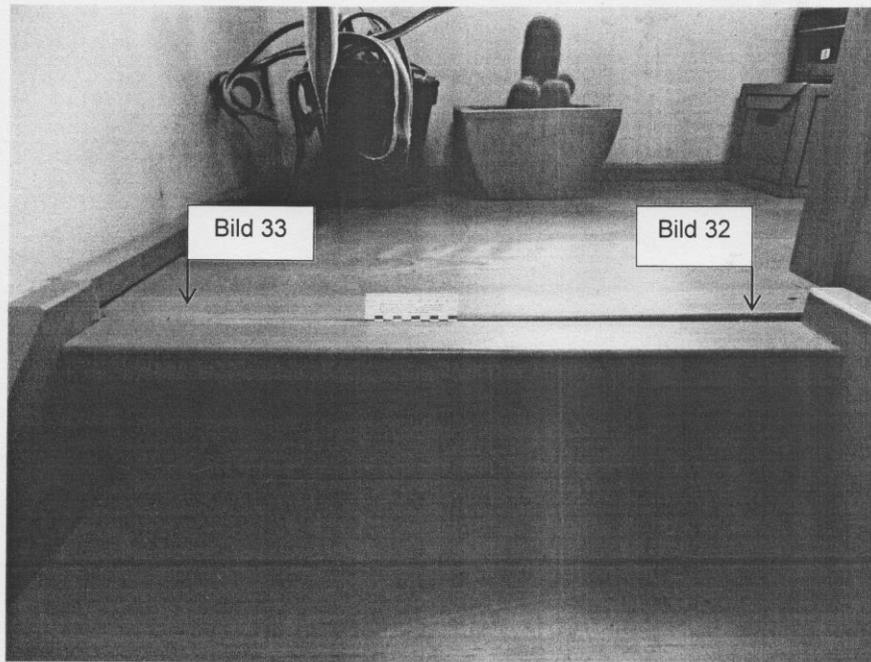
Bild 31: Zwischenpodest EG-OG, Versatz deutlich erkennbar (rechts abgesackt, links Überzahn)

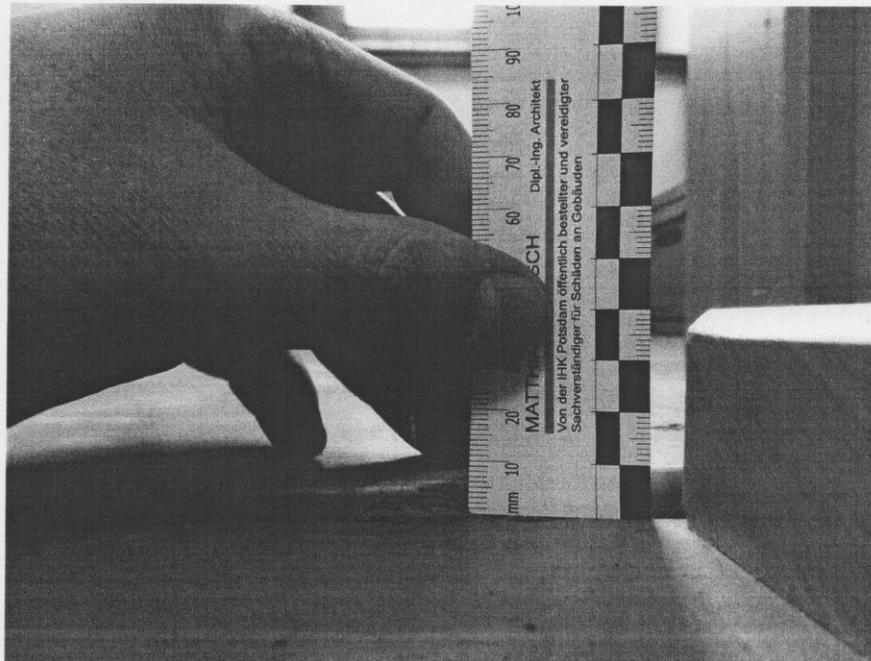
Bild 32: abgesackte Trittstufe (siehe Bild 31, rechts)

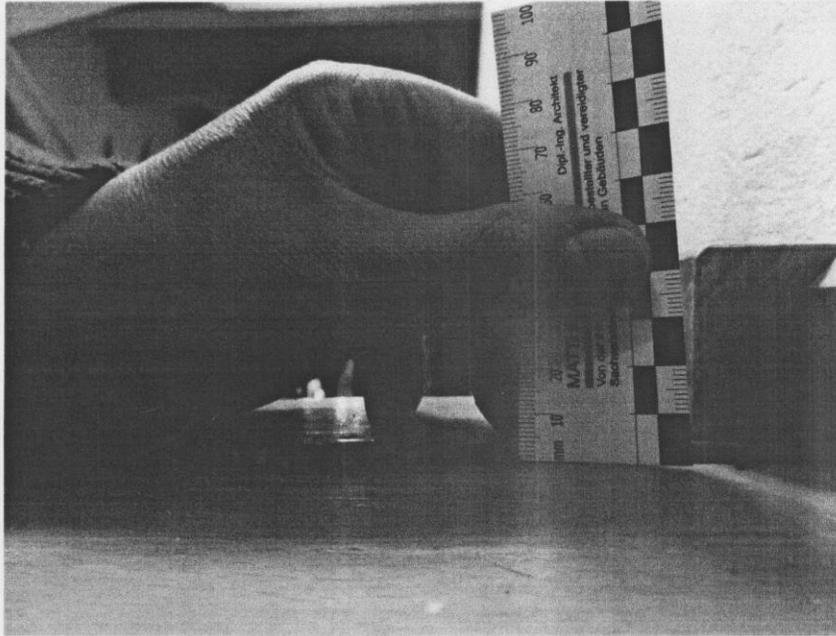
Bild 33: überstehende Trittstufe (siehe Bild 31, linke Seite)

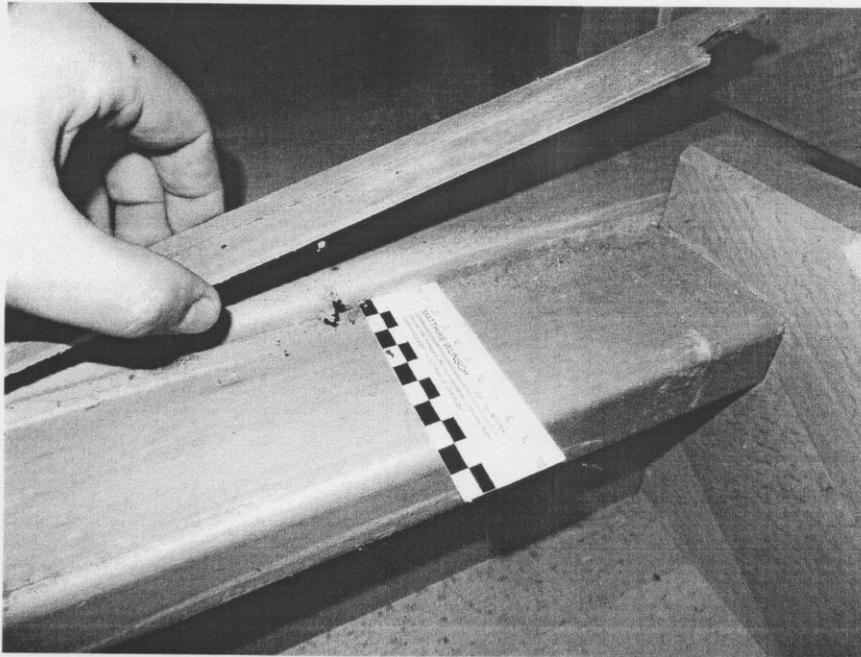
Bild 38: unterer Treppenlauf der Kellertreppe, Anschluss an Kellertreppenpodest, deutliche Verformung unter Abdeckleiste erkennbar

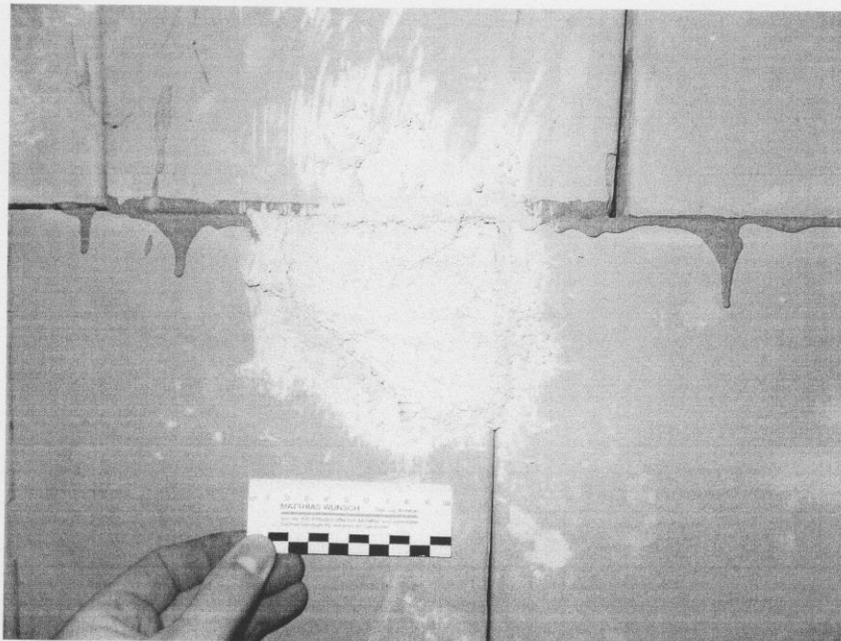
Bild 43: Kellergeschoss (KG), Waschraum Nordwand, Ziegelausbruch mit Zementmörtel

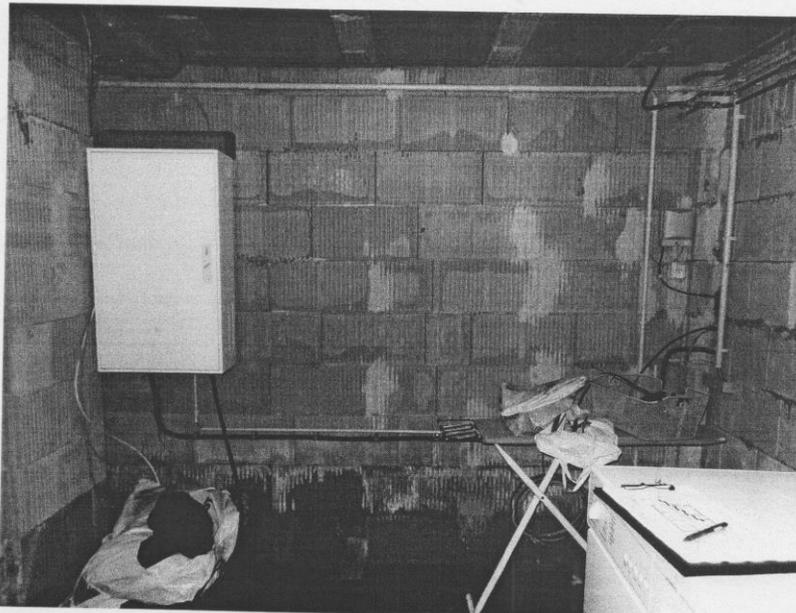
Bild 45: Kellergeschoss (KG), Heizungsraum Nordwand (Trennwand), in Bildmitte erforderliches Überbindemaß teilweise unterschritten

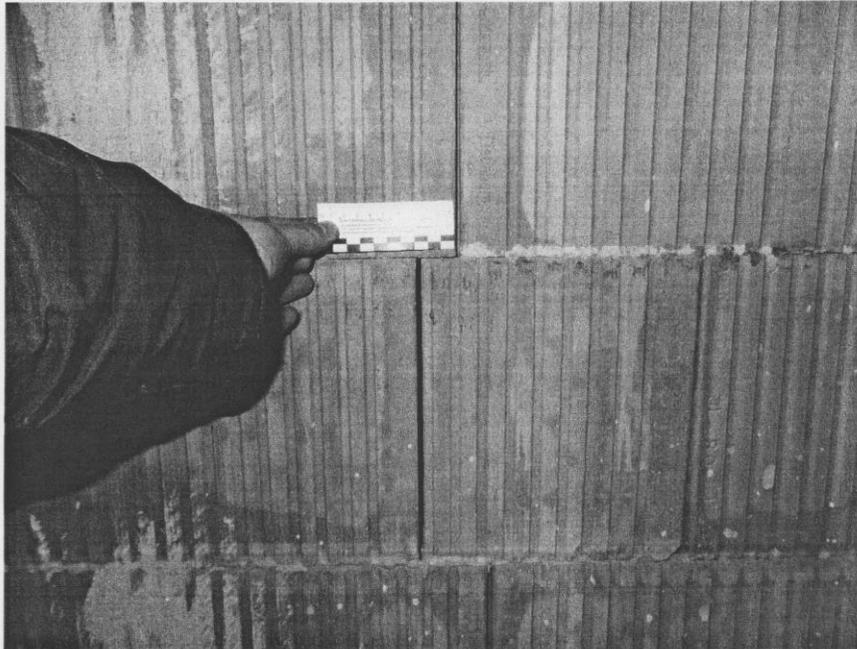
Bild 46: Kellergeschoss (KG), Heizungsraum Nordwand, 0,5 cm breiter Spalt im Bereich der Stoßfuge, geringes Überbindemaß von nur 2-3 cm

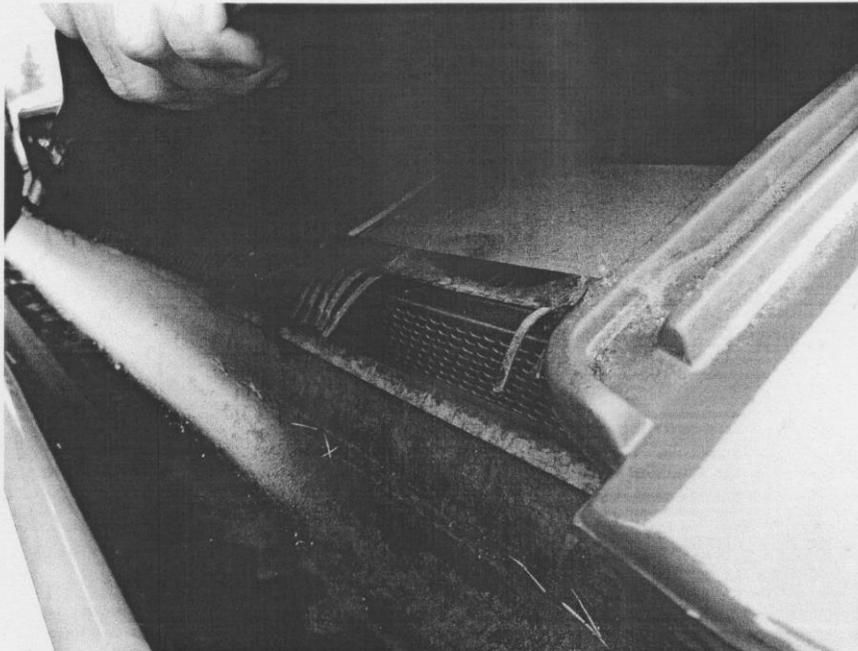
Bild 51: Traufdetail, Dachdeckung angehoben, kein Rinneneinhangblech vorhanden

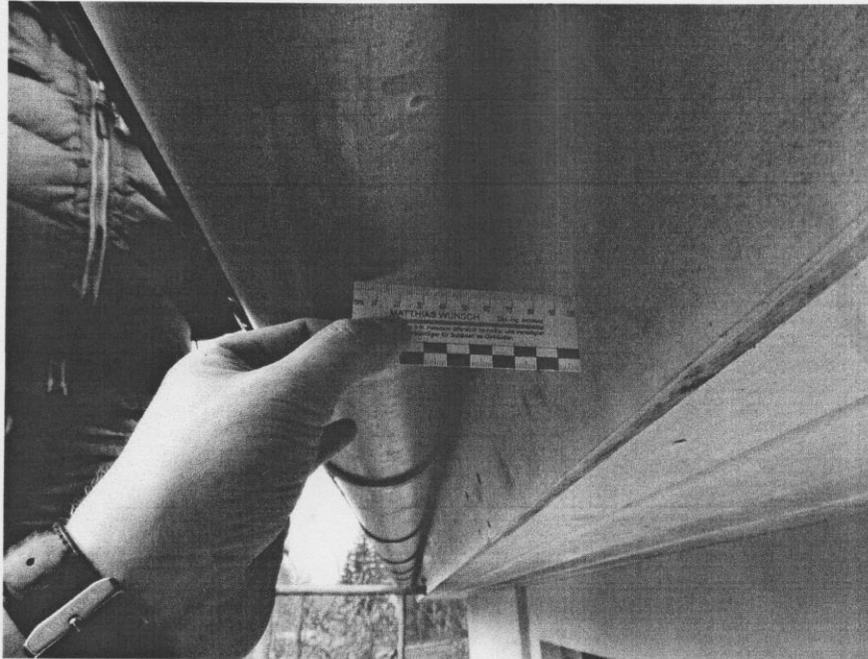
Bild 52: Traufdetail aus Bild 51 von unten, Spalt zwischen Rinne und Dachkasten

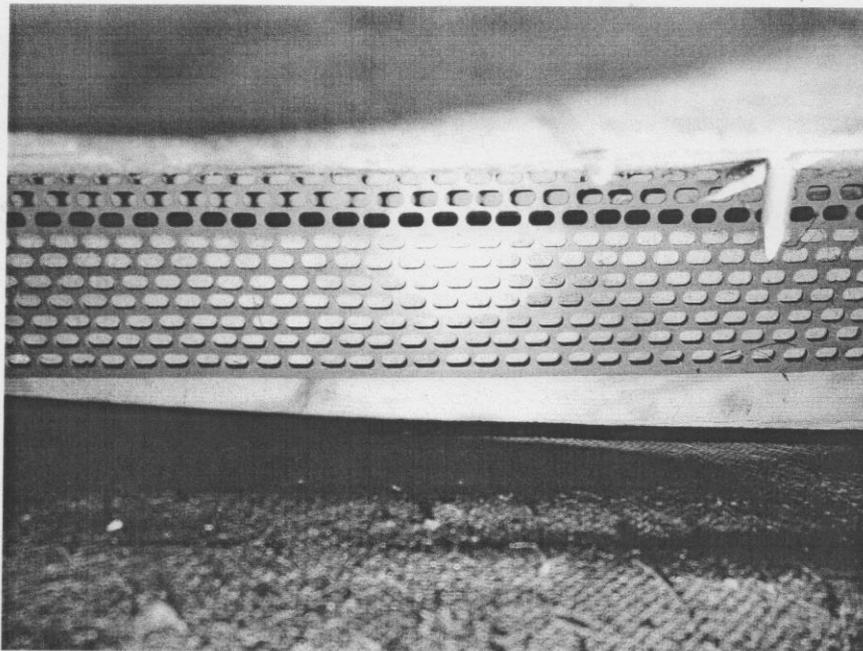
Bild 54: Blick von innen auf das traufseitige Insektengitter, Unterspannbahn endet undefiniert innerhalb des Dachkastens

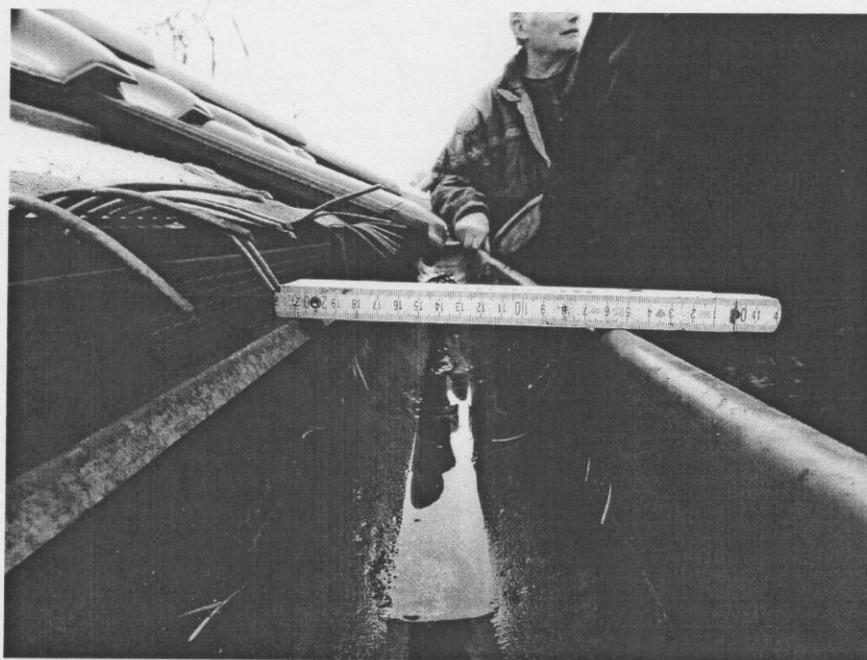
Der Abtropfpunkt der Traufziegel liegt etwa in der Mitte des Rinnenquerschnitts. **[Bild 55]**

Bild 55: Traufquerschnitt

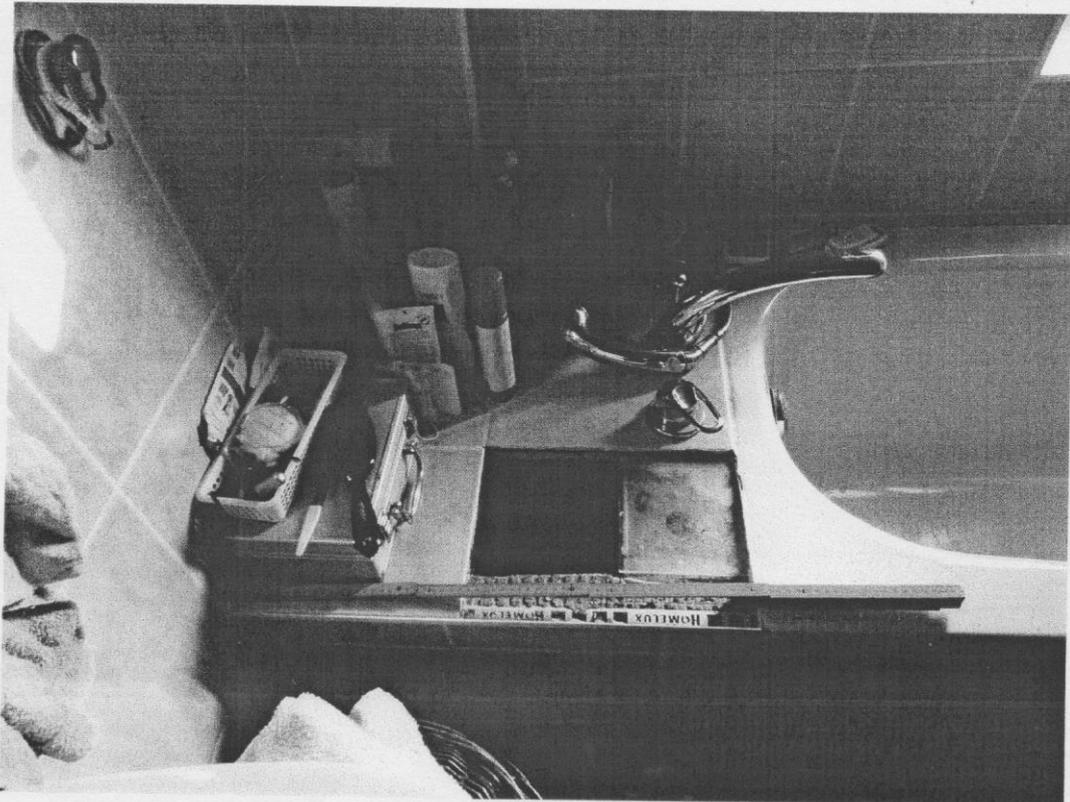
Sowohl am Fuß- als auch am Kopfende befinden sich keine Revisionsöffnungen. Die Öffnung am Fußende **[Bild 58]** wurde nachträglich hergestellt. Lediglich am Badewannensockel wurde eine Öffnung zur Revision der Abwasserleitung in Form einer abnehmbaren Fliese mit Magnethalterung festgestellt. **[Bild 59] Ende S. 71**

Bild 62: Fußende der Badewanne, keine wiederverschließbare Revisionsöffnung vorhanden

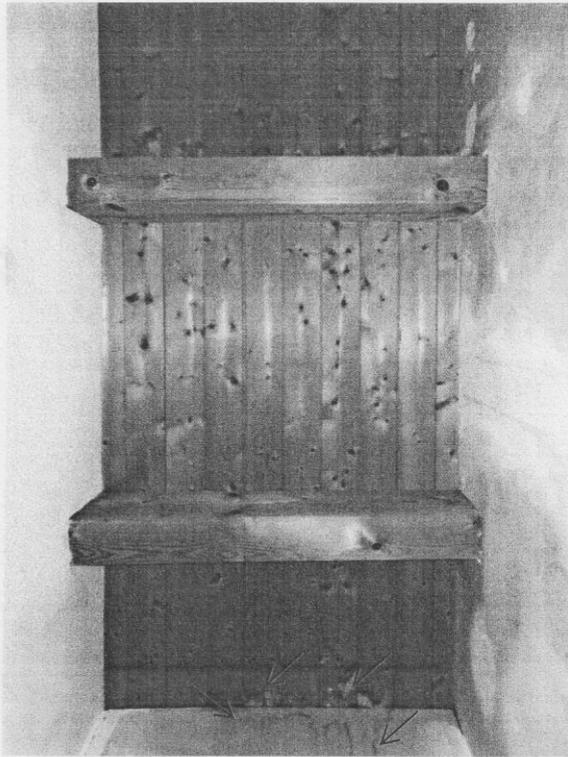
Im Erdgeschoss können im WC-Raum und im südlichen Flurbereich Feuchteflecken an den Decken festgestellt werden. **[Bild 66, Bild 67]** Auf der westlichen Trockenbauwand sind ebenso Feuchteflecken erkennbar. **[Bild 66]**

Bild 66: Decke im EG-WC Feuchteflecken (Pfeil)

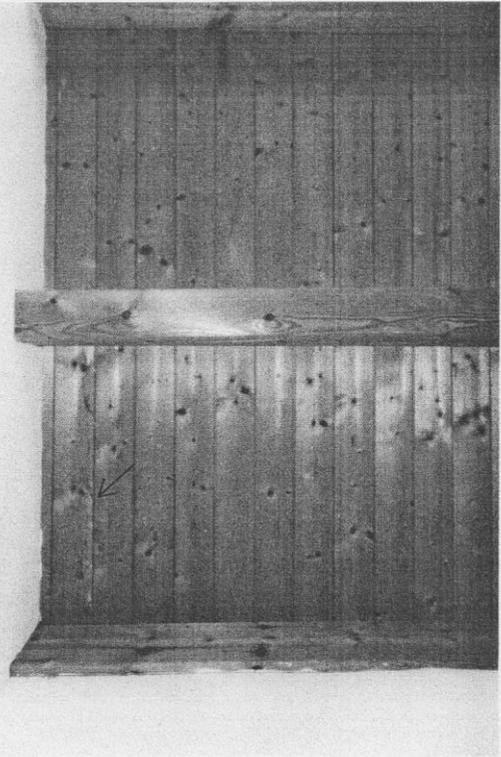
Bild 67: Decke im EG-Flur Feuchteflecken (Pfeil)

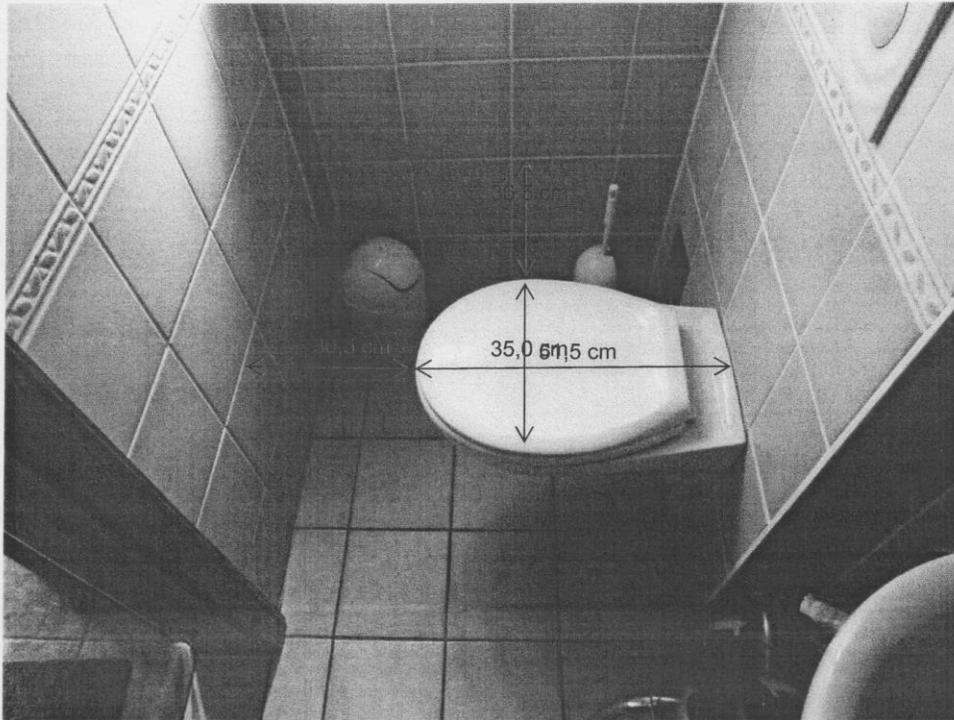
Während der Sitzprobe durch den Sachverständigen stießen seine Knie an die gegenüberliegende Wand. Dabei ist zu erwähnen, dass meine Körpergröße mit 186 cm als durchschnittlich zu bewerten ist.

Bild 68: WC im Erdgeschoss, Maße

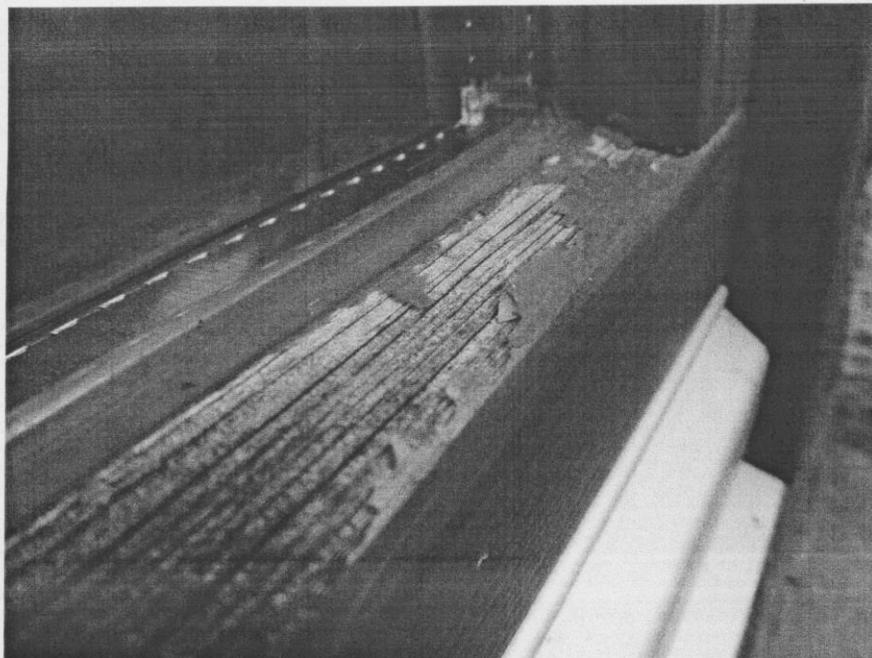
Bild 69: Beispiel für Kategorie (B), Defekter Anstrich, Feuchtigkeit kann eindringen, Besiedlung mit Bläuepilzen

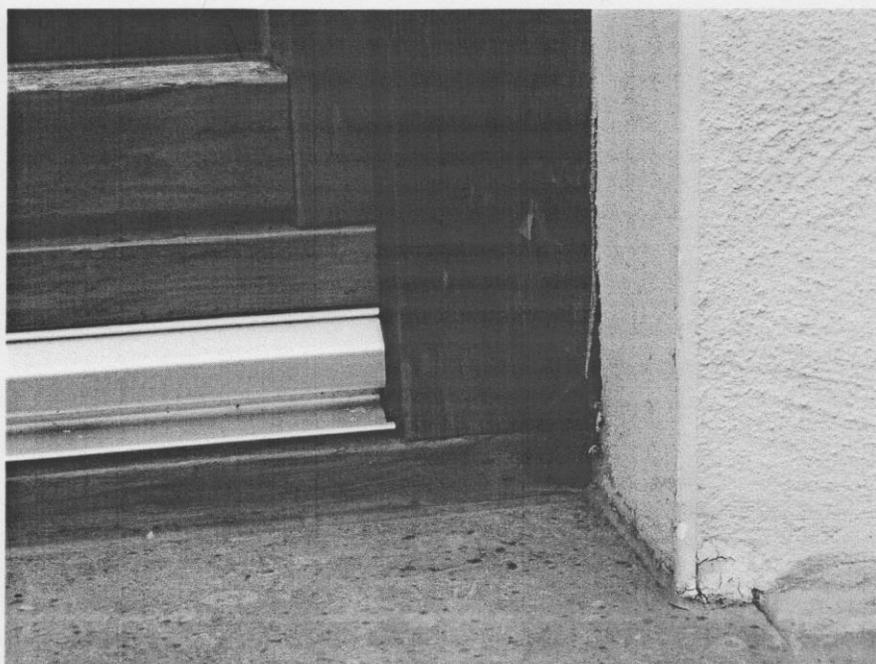
Bild 70: Beispiel für Kategorie (C), Schädigung wie in Bild 69 dargestellt, jedoch zusätzlich fortgeschrittene mikrobiologische Holzersetzung (Fäulnis)

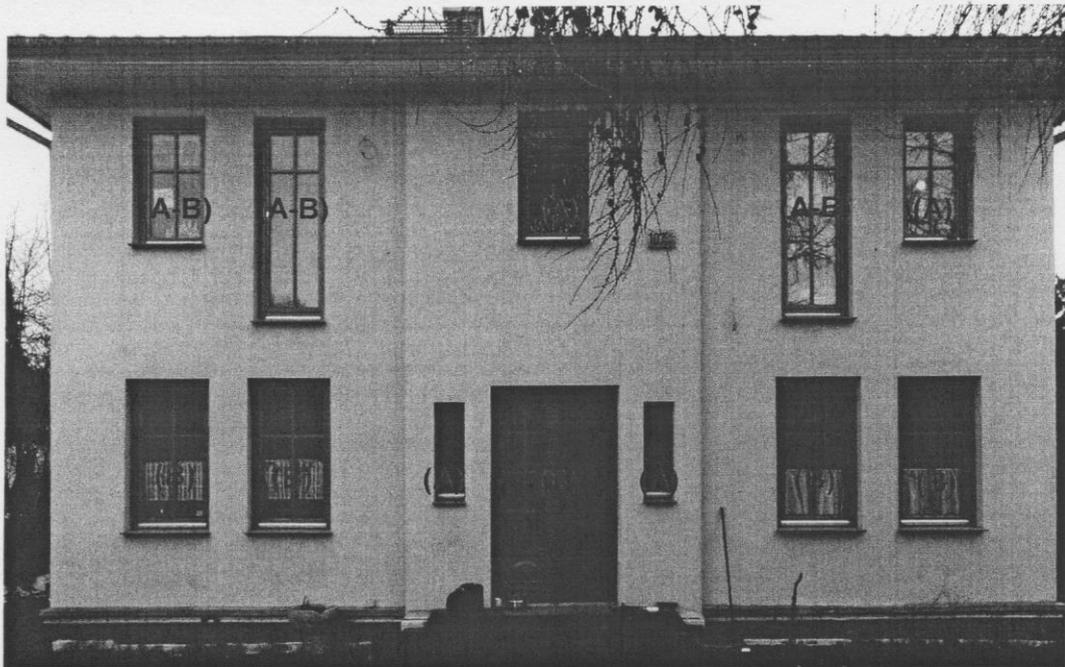
Bild 71: Ostansicht, Markierung der Schadenskategorien der Fensterelemente

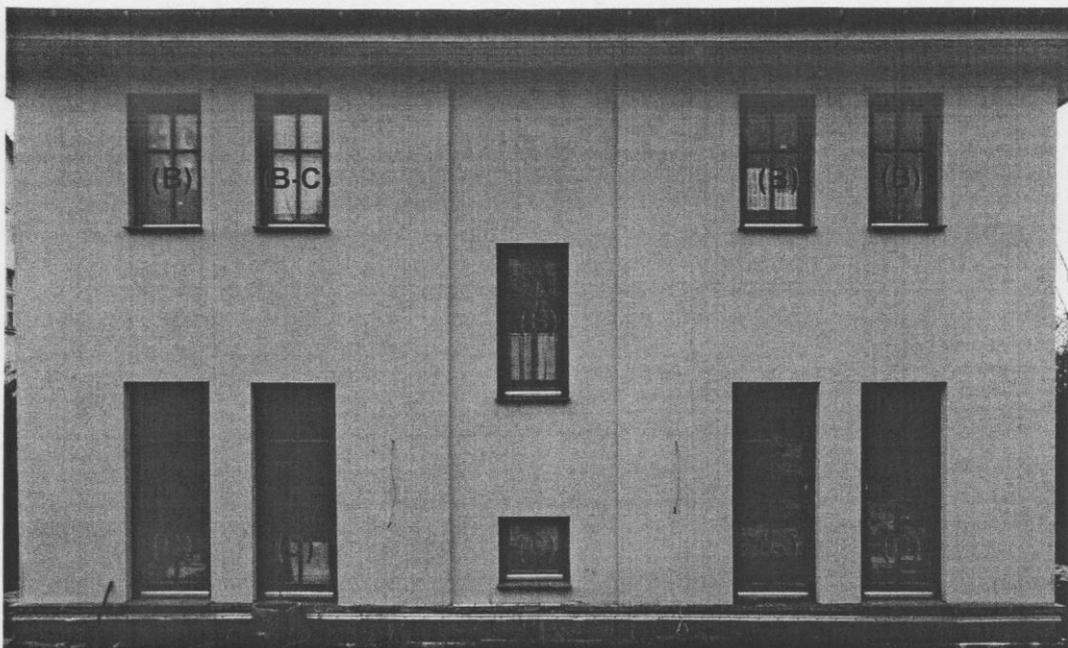
Bild 72: Westansicht, Markierung der Schadenskategorien der Fensterelemente

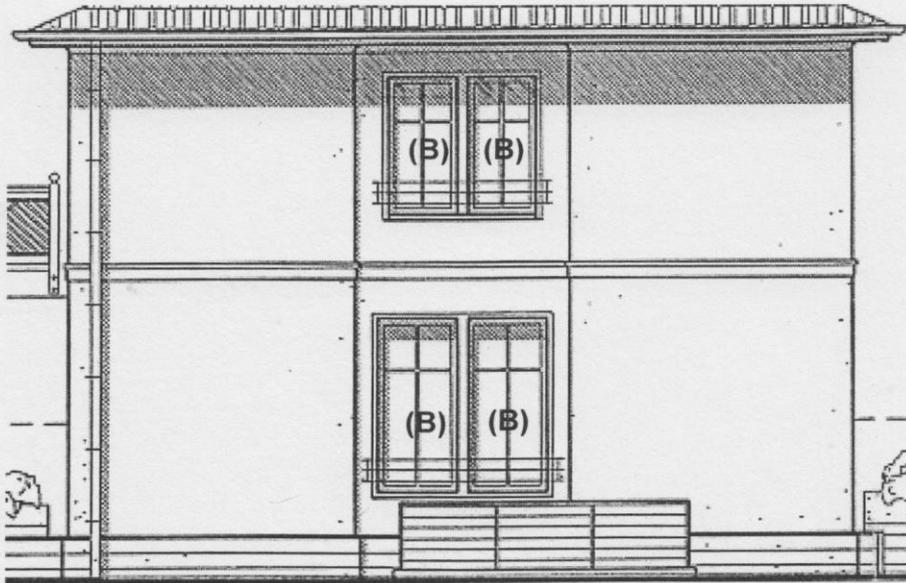
Bild 73: Nordansicht, Markierung der Schadenskategorien der Fensterelemente
