Sachverständigenutachten gemäß Beweisbeschluss des Landgerichts Berlin vom 12. Januar 2015, ausgehändigt am 21. April 2016

Von der IHK Potsdam öffentlich bestellter und vereidigter Sachverständiger
für Schäden an Gebäuden

Gegenstand des Gutachtens sind die behaupteten Mängel am Einfamilienhaus des Klägers, Herrn Exner, im Viereckweg 107 in 13125 Berlin.

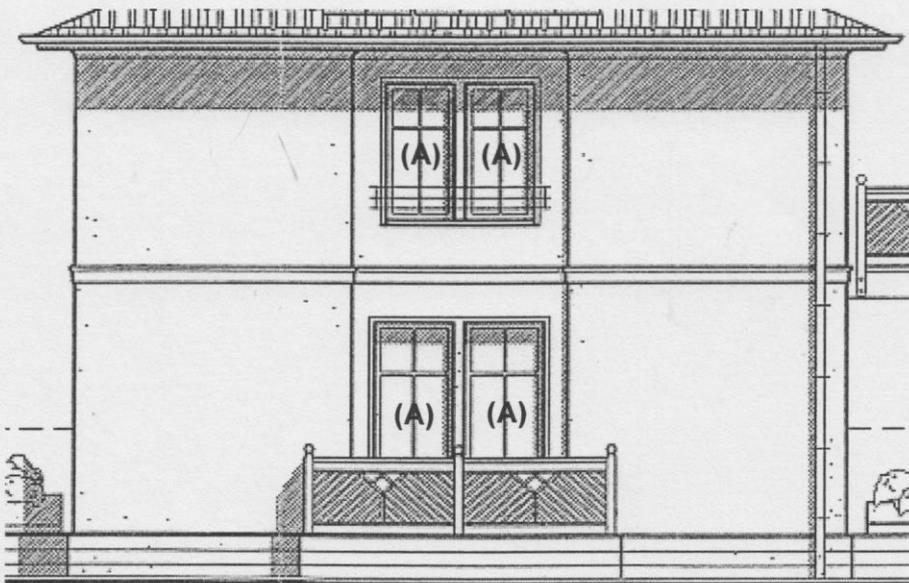
Bild 74: Südansicht, Markierung der Schadenskategorien der Fensterelemente
