GUTACHTEN

EFH Roland Exner Viereckweg 107
in 13125 Berlin-Buch

Risse im Mauerwerk am EFH R. Exner, Viereckweg 107 in 13125 Berlin

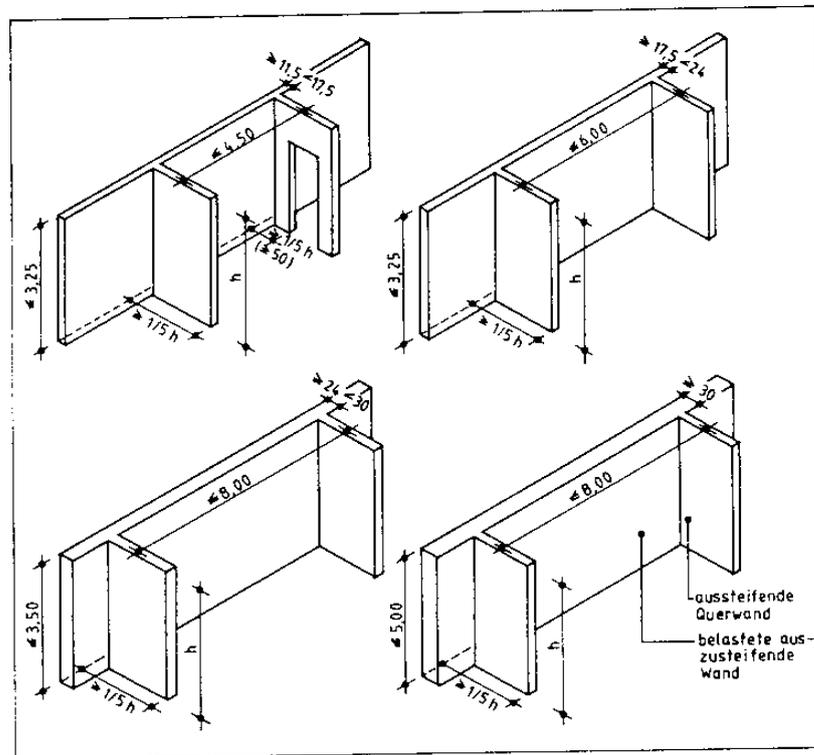
Dicken und Abstände aussteifender Wände (DIN 1053 Teil 1 Ausgabe Nov. 1974)

Dicken und Abstände aussteifender Wände

Die festgestellte Rissbildung im Obergeschoss ist ursächlich auf eine ungenügende Aussteifung der Wände zurück zu führen.

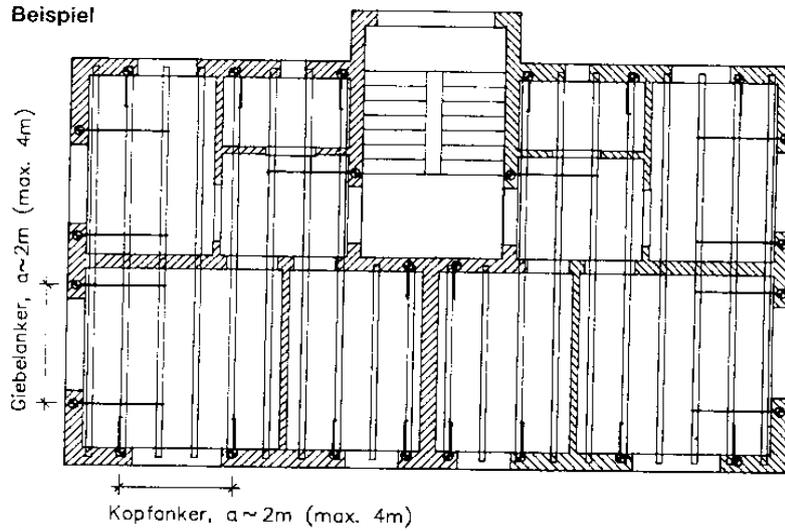
Ausführungsregeln des Anschlusses von Holzbalkendecken an die Umfassungswände

Bild 3.1. Grundrißdarstellung; Verankerung der Umfassungswände mit Zugankern an Holzbalkendecken herkömmlicher Bauart

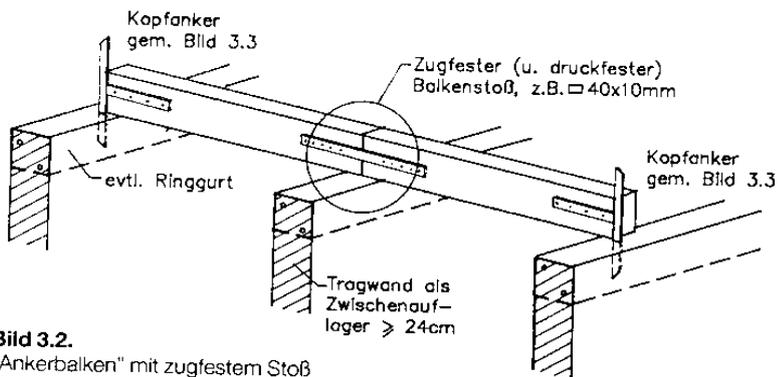
Bild 3.2. „Ankerbalken“ mit zugfestem Stoß

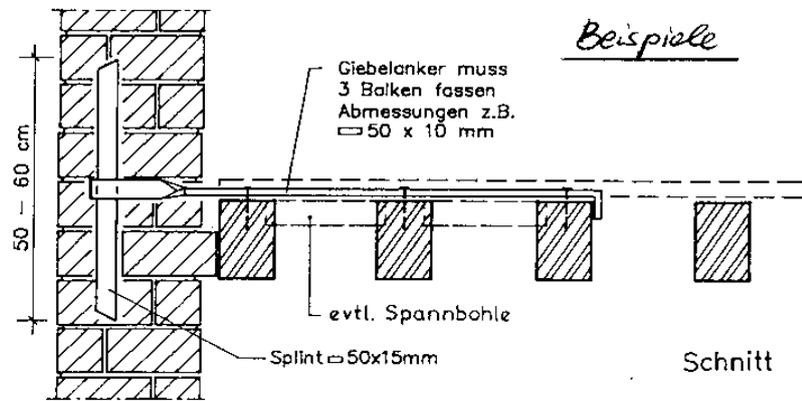
Bild 3.4. Giebelanker

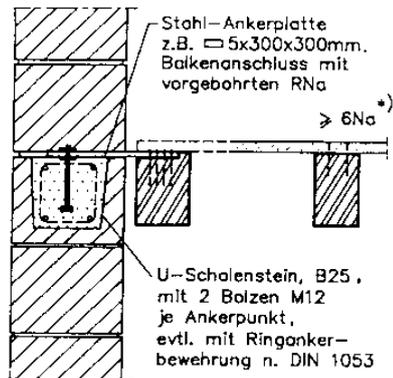
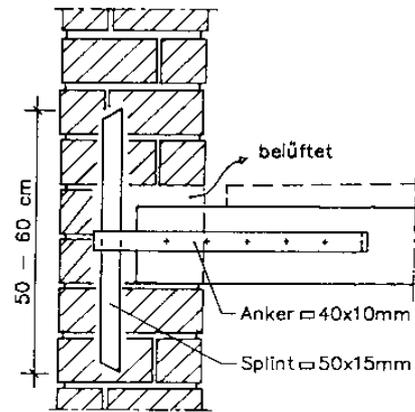
Bild 3.3. Kopfanke

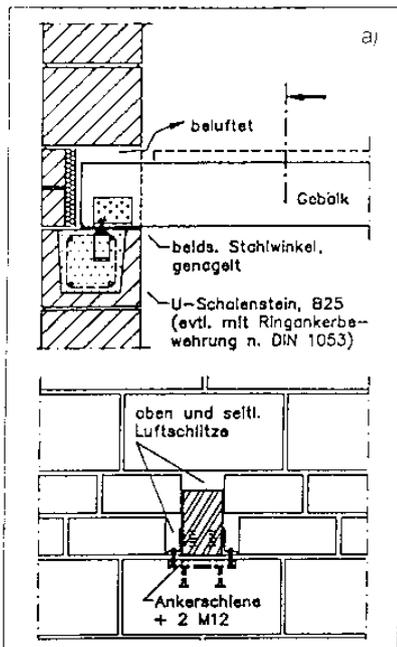
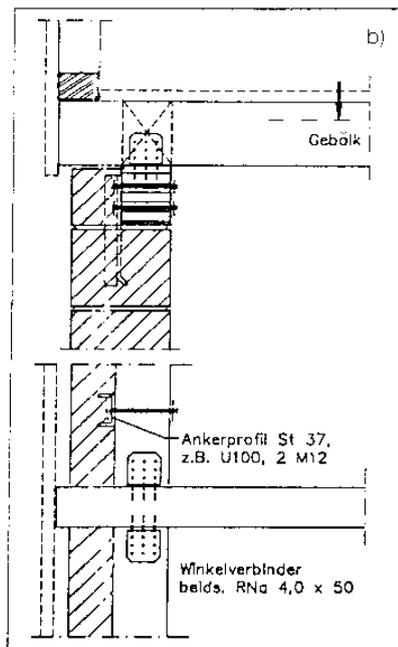
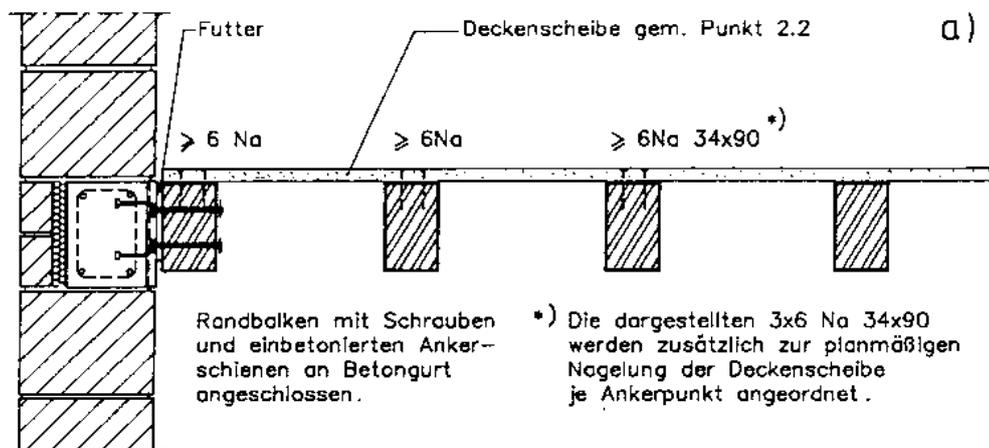
Bild 3.5 a-c.

Kopfanker-Varianten zum Anschluß gemauerter Umfassungswände an aussteifende Holzbalkendecken
